砕石改良体構築工法による盛土地盤内の排水対策について

Drainage measures in embankments using crushed-stone improvement body

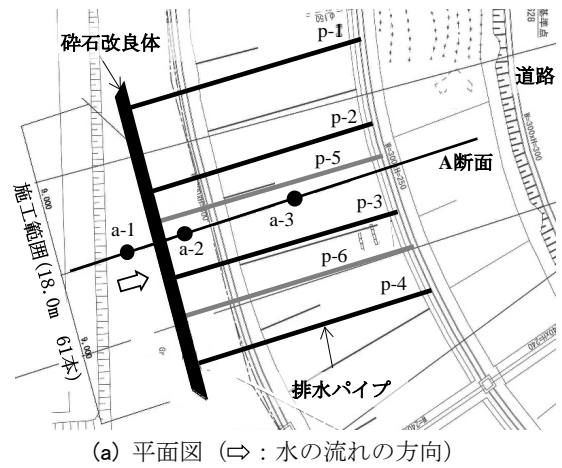
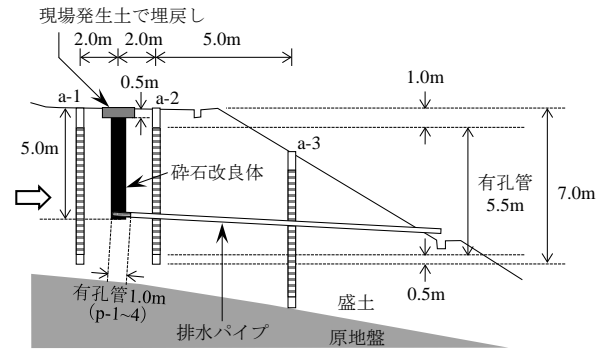
図-4 case1 の施工図^{7)加筆}

(a) 平面図 (⇨: 水の流れる方向)

(b) A断面の断面図 (⇨: 水の流れる方向)

図-4に試験箇所の施工状況を示す。砕石改良体は、20mmオーバーラップさせながら千鳥で配置し、延長18m、深度5mまで61本施工した。また、地表面の仕上げは地表面から水が流入しないよう0.5mの深度まで掘削し、砕石改良体頭部に不織布を敷設した後、現場発生土を振動コンパクターで締め固めて埋戻した(写真-2)。水抜きボーリングは、写真-3に示す排水パイプを砕石改良

体に向けて 2016 年 2 月に 4 本 (p-1~4) 施工し、その後排水効果の確認を行うため 2017 年 6 月に追加で 2 本 (p-5,6) の施工を行った。p-1~4 は、砕石改良体下端に挿入した先端から 1m の区間のみストレーナーとした。一方、p-5,6 は全長にわたってストレーナーとした。なお、排水パイプは硬質塩化ビニル管 (VP40) を使用し、延長 15~16m、仰角 5% で配置した。また、砕石改良体の上流側に水位観測孔 a-1、下流側に水位観測孔 a-2、離れたのり面に a-3 を設置した。図-4(b) に試験施工箇所の A 断面を示す。

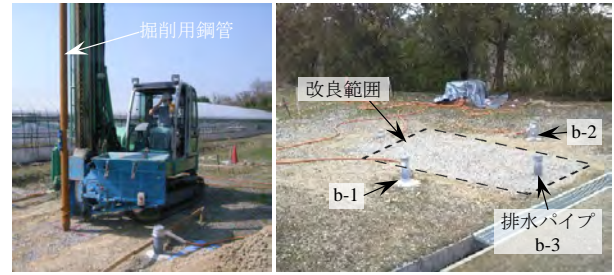
(a) 施工機

(b) 施工完了状況

っては、改良体を構築後、施工機のアタッチメントを交換して行った(写真-4(a))。排水パイプの施工は、①先端に接続の解除が可能なキャップの付いた口径 114mm の掘削用鋼管をセットし、②排水目標深度まで正回転で掘削を行い、③目標深度到達後に逆回転させることで先端キャップの接続を解除した後に、④鋼管の上端から内部に排水パイプを挿入し、⑤施工機により鋼管のみを引き抜き、排水パイプを残置させる手順で行った。この施工を 2019 年 3 月に行い、排水パイプは原地盤の粘土質砂礫層 GL-9.21m まで到達させた。排水パイプは硬質塩化ビニル管 (VP65) を使用し、深度 1.2m~9.2m までがストレーナーとなっている。また、地表面の仕上げは水が流入しないよう 0.3m の深度まで掘削し、砕石改良体頭部に不織布を敷設した後、現場発土を振動コンパクターで締め固めて埋戻した(写真-4(b))。

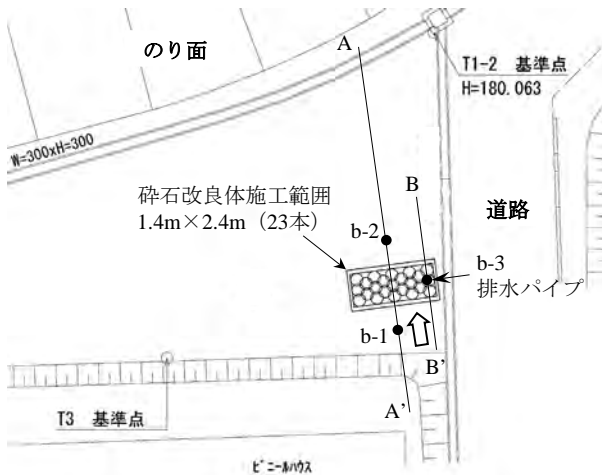
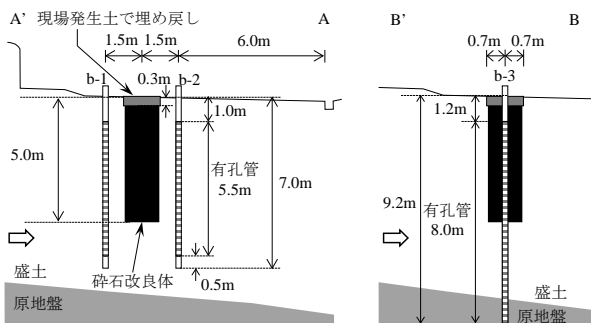
図-5 case2 の施工図

(a) 平面図 (⇒: 水の流れの方向)

(b) 断面図 (左: AA', 右: BB' ⇒: 水の流れの方向)

図-5 に試験箇所の施工状況を示す。現地では、2018 年 3 月に砕石改良体を 1.4m x 3.0m の範囲に 23 本、深度 5m まで施工した。また、砕石改良体は 70mm オーバーラップさせながら千鳥で配置した。排水パイプの施工にあ

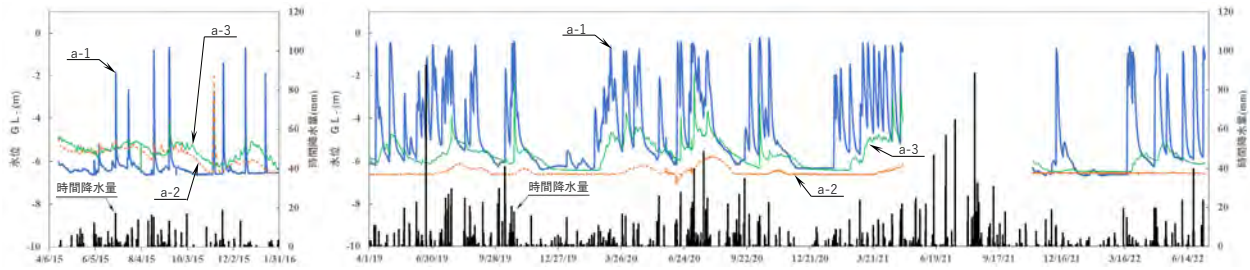
図-6 case1 の各観測孔の水と時間降水量の関係 (左：試験施工前，右：試験施工後)

(a) 観測期間 2015.4.18~2016.1.31

(b) 観測期間 2019.4.1~2022.7.10

本地点では藤原ら⁷⁾が、2019 年 3 月までの水位についてまとめており、ここでは主にそれ以降について検討を行う。図-6 に試験施工前と 2019 年 4 月以降の各観測孔の水位と時間降水量の関係を示す。なお、2021 年 5 月~10 月はデータロガーの不具合のため、水位データが欠損している。
